文化財建造物におけるアライグマなどの獣害を体験して

中村 覚 祐 （聖護院執事長）

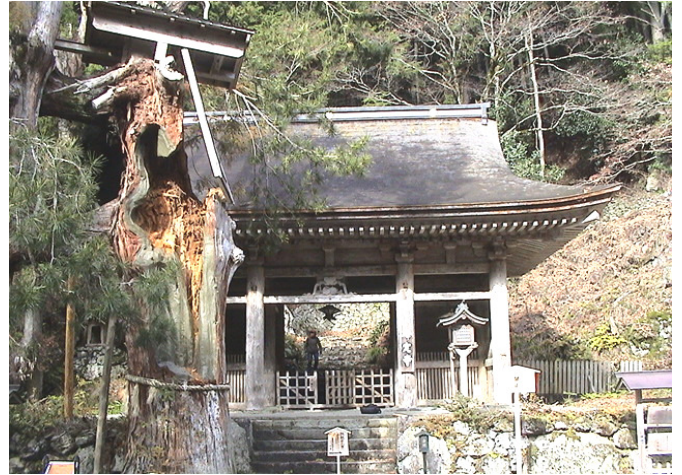
仁王門は三間一戸八脚門入母屋造り。内部は組入天井を張り、斗栱は出三斗、中備は間斗束の簡素な意匠で、屋根は柿葺の山寺らしい落ち着いた姿である。

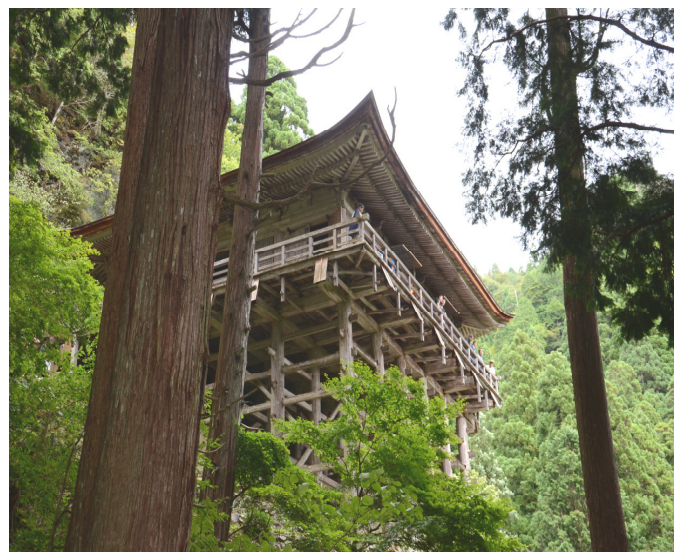
その後、本堂は五間四面四柱屋根柿葺となり、崖に臨む舞台懸崖造りとなった。右回廊の奥にある一間四方の供水所の閼伽井屋は、単層唐破風造、板葺きの建築で現存する日本最古の閼伽井屋と言われている。

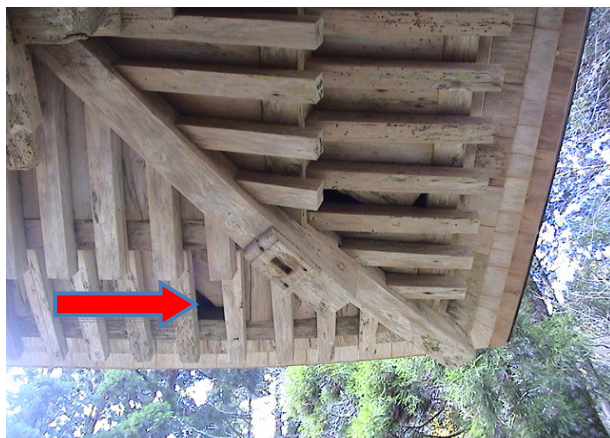
平成 20 年（2008）12 月川道先生によって峰定寺にて現地調査が行われ、仁王門八脚門の柱すべにアライグマの爪痕が確認された。特に正面裏北西角柱、正面裏中央北柱では大変多くの爪痕が確認され、天井裏への侵入経路であることが確認された。

内部の組入天井部分については、10 ケ所ほど天井板が突き上げられ、数箇所は天井裏が丸見えの状態になっていた。また化粧垂木部分の化粧野地板も開けられ一部は地面に落下していた。これほど迄にアライグマによる被害が発生していたことに驚いた。

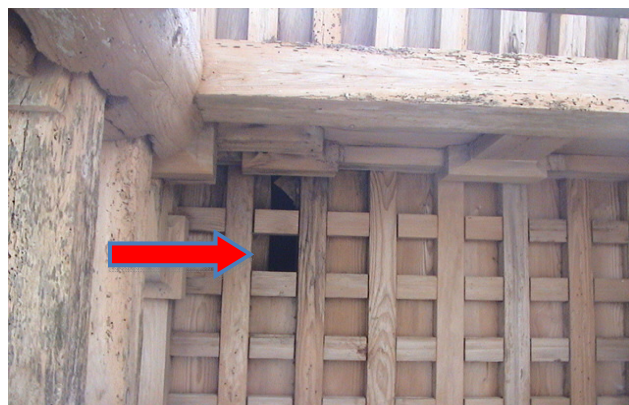
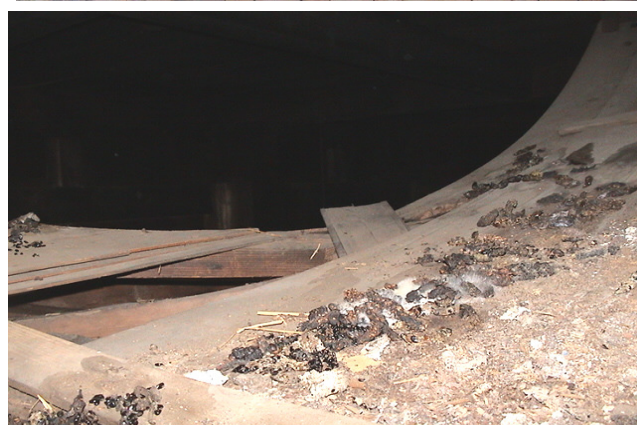
回廊部分も仁王門と同様に、化粧野地板が外されていた。また、本堂北面側では間斗束（けんとうつか）の傍にアライグマによるものと思われる穴が一箇所開けられていた。

平成 21 年拝観業務再開の為に、4 月初旬本堂内に入ると内々陣の須弥壇（平安初期）のまわりに厨子屋根の檜皮の残片や土壁を爪で削った土が一面に散乱していた。

須弥壇の屋根上ではアライグマが棲みついた形跡があり、さらに大量の糞尿が確認され、屋根の一部を損壊させていた。

アライグマの生息を確認し、川道先生の指導の下、アライグマの捕獲を試み、足掛け 3 ケ年にアライグマを 1 匹、ハクビシンを 5 匹捕獲することに成功した。
