文化財への被害をどう防ぐか

谷口 仁士 (立命館大学歴史都市防災研究所)

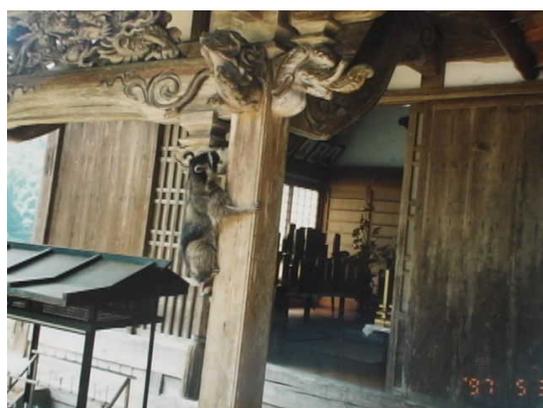
写真1および2は、アライグマが柱を上っている様子やその際に創られた引っ掻き傷である。

写真1 アライグマの侵入の様子 写真2 柱に残された引っ掻き傷
(関西野生生物研究所 HP より引用)

社寺には、アライグマが訪問・建造物に侵入した際に、特有の痕跡が多く残されている。建造物に侵入する場合、写真1のように柱を登っている。また、柱を上下した際、「約4cm幅に5本

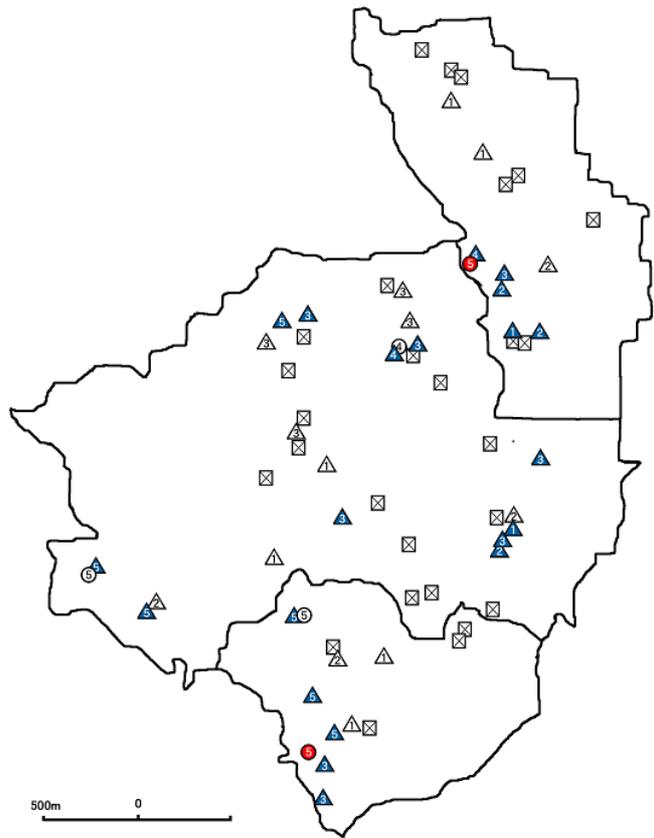
図1 長岡京・向日・大山崎地区の社寺で確認されたアライグマの分布（関西野生生物研究所提供）

- はアライグマが現在建造物に侵入している可能性
- ▲ はアライグマが現在訪問している可能性
- は過去にアライグマが建造物に侵入した可能性
- △ はアライグマが過去に訪問した可能性
- の中に×はアライグマの気配が無いところ

アライグマの侵入阻止へ向けた有効な手段(対策)を開発しなければ成らないが、その準備として、まず、①アライグマの「出没情報(調査)の整備」が必要である。図 1 は、長岡・向日・大山崎地域におけるアライグマの痕跡調査の結果である。山間部あるいは山間周縁部のみならず住宅街の中まで侵入している様子が伺える(関西野生生物研究所提供)。このような状況下であれば、生活空間としての利用頻度が少ない建造物には、アライグマが訪問もしくは住着きを行っている可能性は高いと言えよう。

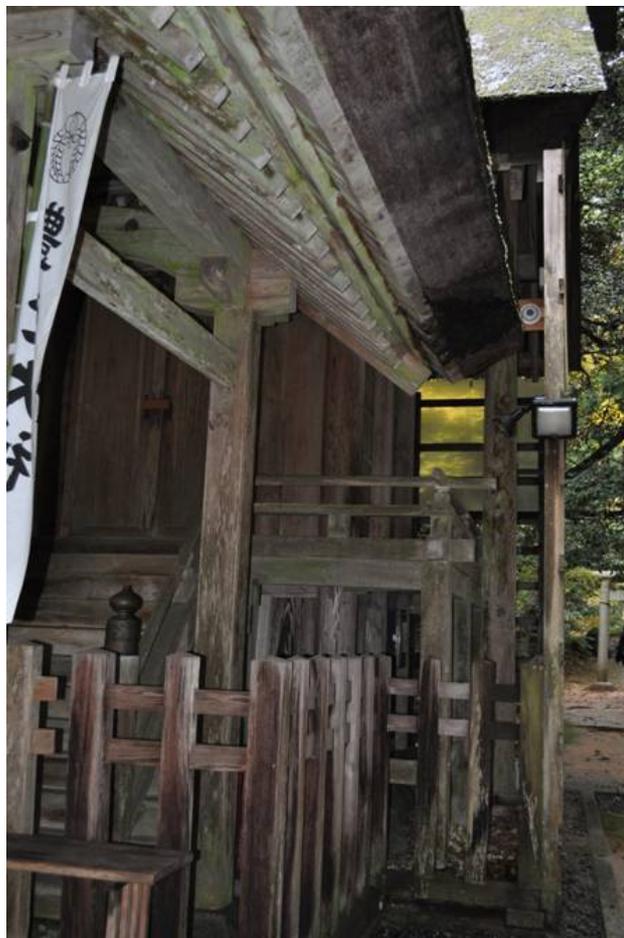
写真 3 木製の柵で囲まれた社

防御対策としては、「建物周辺の樹木の枝の伐採」をまず行って頂きたい。次に、写真 3 に示すような健康物の周辺に木製の柵がある場合は、「柵の外側」にアクリル樹脂製のパネルを貼付ける方法が考えられる。ただし、柵の高さは、最低でも 1.2m は必要である。写真 3 のような柵が無い場合は、侵入経路となる“柱”をアクリル板で覆う方法が考えられる。ただし、景観上の問題は残る。
